INTERVENTI DI MANUTENZIONE IDRAULICA FORESTALE
SUI TORRENTI - RII MINORI - VERSANTI

PROGETTO ESECUTIVO

INTERVENTO TORRENTE BRONDA - COMUNE DI BRONDELLO
RELAZIONE TECNICO-ILLUSTRATIVA

1901_E_ALL_101_00

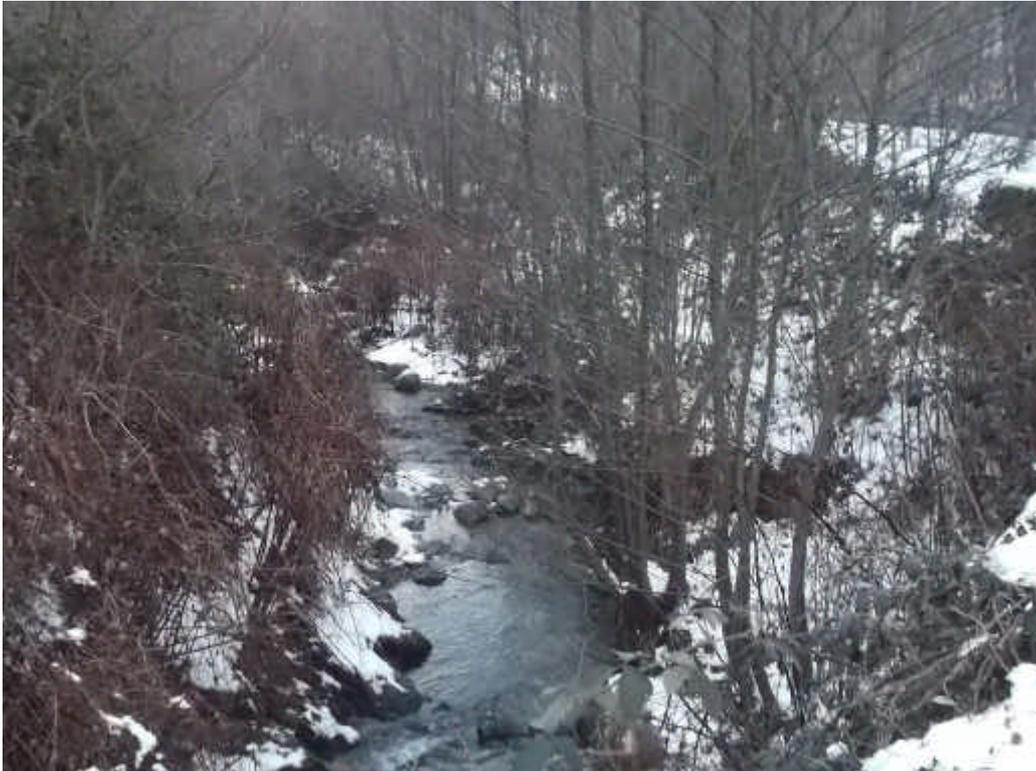
FIGURA 1 VEGETAZIONE IN ALVEO A VALLE DELL'ATTRAVERSAMENTO NEI PRESSI DELLA PROVINCIALE

Alla luce di tali considerazioni si ritiene fondamentale la manutenzione della funzionalità dell'alveo mediante il taglio della vegetazione posta sulle rive e nell'alveo del corso d'acqua per favorire il deflusso delle acque ed eliminare il rischio della caduta in alveo degli individui ritenuti pericolanti (sia per debolezza della pianta stessa che per posizione).

In particolare nell'alveo attivo si prefigura il taglio della vegetazione arbustiva ed arborea al fine di garantire il ripristino delle sezioni minime di deflusso necessarie allo smaltimento della piena ordinaria. E' poi previsto il decespugliamento delle aree spondali ed il contemporaneo intervento di taglio. Questo si concentrerà soprattutto su esemplari arborei pericolanti, malati, o deperienti.

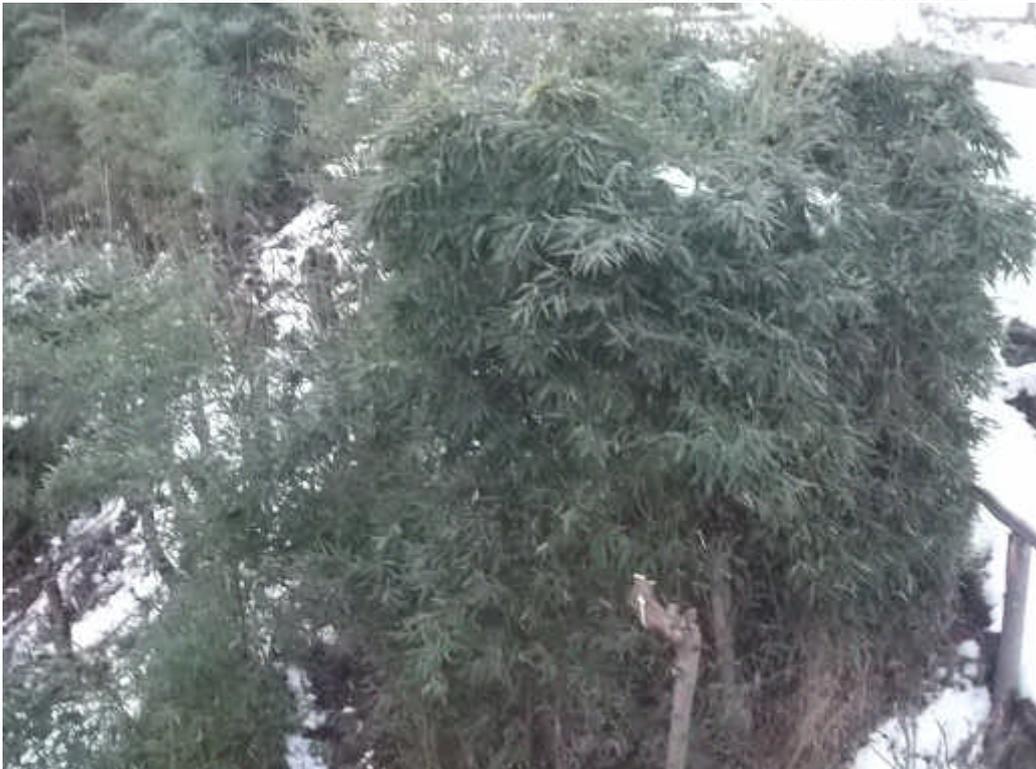
FIGURA 2 VEGETAZIONE INFESTANTE ALLOCTONA

Il passaggio del Torrente Bronda nei pressi del territorio comunale di Brondello è da anni caratterizzato da un incanalamento delle acque che non permette molto spazio all'insediamento della vegetazione ripariale. All'interno della fascia perifluviale è presente in modo preoccupante e rilevante un tipo di pianta alloctono fortemente invasiva: la *Fallopia (o Reynputria) Japonica*

Si tratta di piante che prediligono i bordi dei corsi d'acqua. In inverno i fusti seccano e lasciano le rive esposte all'erosione. È una pianta erbacea di grandi dimensioni (2-3 m) con fusti simili al bambù, punteggiati di rosso. Costituisce popolamenti molto densi, poiché questi si formano a partire da una fitta rete di fusti sotterranei (rizomi), che raggiungono anche 2 m di profondità.

Al fine di contrastare la ricrescita, in particolar modo delle specie vegetali infestanti (specialmente quelle alloctone tipo bambù e fallopia japonica), si prevede di effettuare tre tagli vegetazionali a distanza di due mesi circa ciascuno, si prevede una leggera diminuzione delle aree (5000 m²) interessate dal taglio nel secondo e terzo intervento manutentivo.

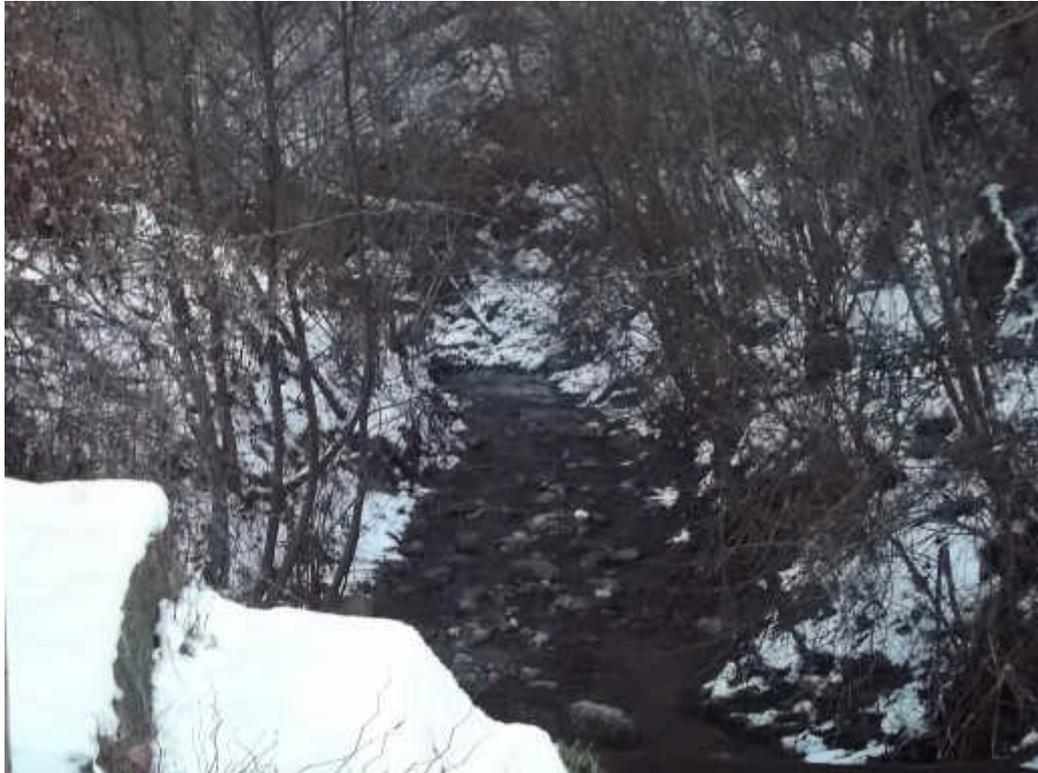
FIGURA 3 TRATTO TERMINALE A MONTE
