REGIONE PIEMONTE
PROVINCIA DI CUNEO
VALLE PO

INTERVENTI DI MANUTENZIONE IDRAULICA FORESTALE
SUI TORRENTI - RII MINORI - VERSANTI

PROGETTO ESECUTIVO

INTERVENTO TORRENTE CROESIO - COMUNE DI SANFRONT
RELAZIONE TECNICO-ILLUSTRATIVA

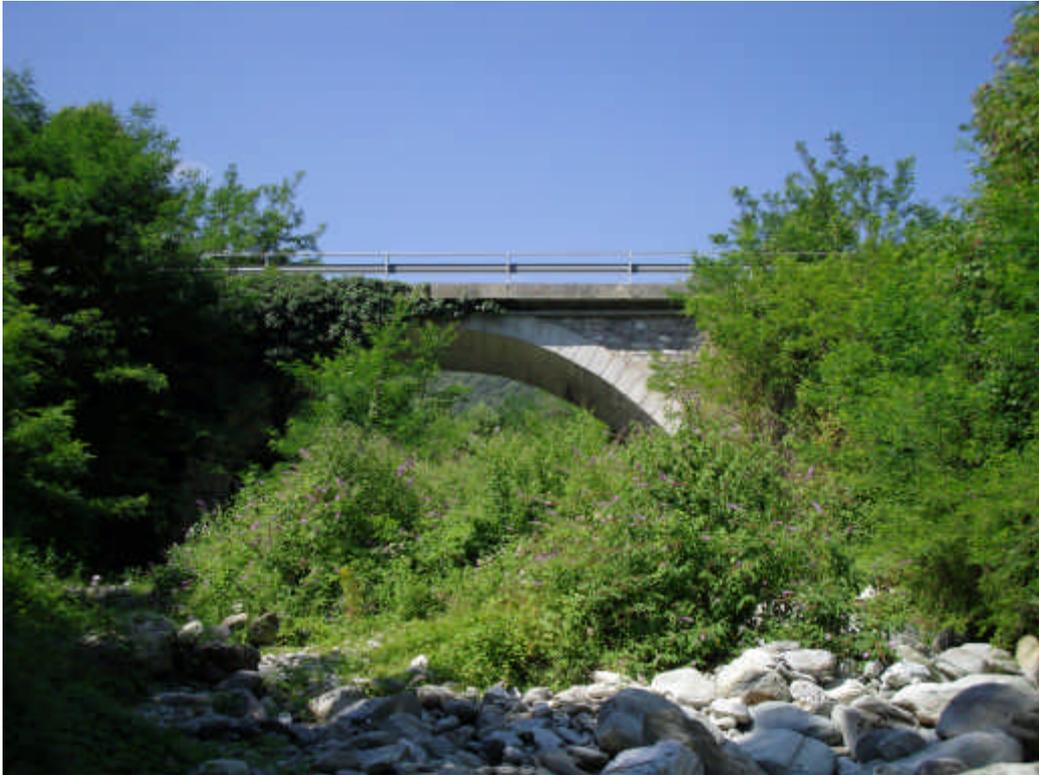
FIGURA 1 VEGETAZIONE IN ALVEO A MONTE DELL'INCROCIO DEL GROESIO CON IL PONTE DELLA PROVINCIALE

Si tratta di interventi manutentivi del materiale vegetale. All'interno del cosiddetto alveo attivo, eliminazione della vegetazione causa di ostruzione. Al di fuori di questo alveo, interventi di diradamento aventi l'unico obiettivo di rilasciare individui stabili.

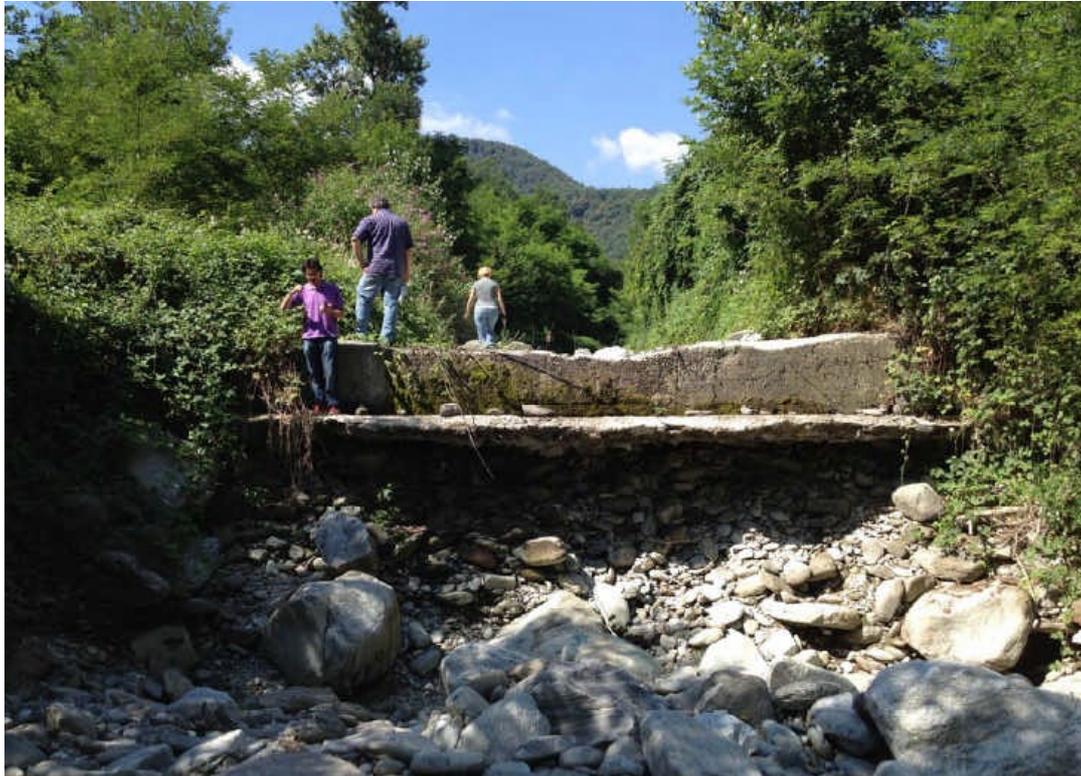
FIGURA 2 OPERA DI REGIMAZIONE CON FONDAZIONE SOTTOSCAVATA

In fig. 2 è visibile lo scalzamento delle fondazioni dell'opera in oggetto.

Sulla tavola di progetto viene indicato la ricostituzione di stabili fondazioni attraverso il ri posizionamento di un taglione in blocchi di scogliera a valle dell'opera esistente.

Profondo 2 metri, largo 7, spesso 80 cm, si tratta di 11,2 mc di materiale necessario. A monte di questo andranno ricompattati i vuoti lasciati dall'erosione in atto.

Questo dovrà essere seguito dal posizionamento di una scogliera come visibile nel particolare tecnico sulle tavole di progetto,

Tale scogliera dovrà essere eseguita con massi provenienti da cave aperte per conto dell'impresa disposti in sagoma prestabilità (part. Tecnico) di volume comunque non inferiore a m³ 0,30 e di peso superiore a kg 800 compresa la preparazione del fondo, l'allontanamento delle acque ed ogni altro onere per dare l'opera finita a regola d'arte"

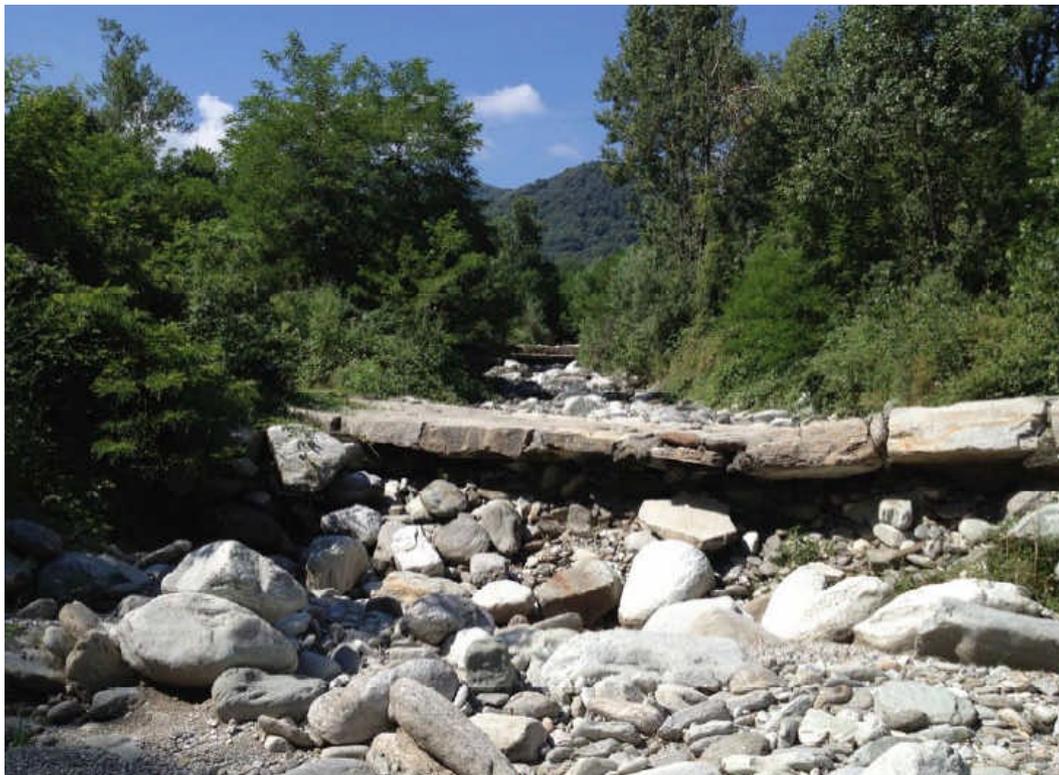
FIGURA 3 GUADO IN ALVEO SOTTOSCAVATO

Come visibile in fig. 3 si rende necessario intervenire sul guado sottoscavato.

Con le stesse modalità realizzative evidenziate per il precedente intervento ed evidenziate nel dettaglio costruttivo presente in tavola progettuale, anche in questo caso si tratta di un taglione di 11,2 mc di materiale necessario. A monte di questo andranno ricompattati i vuoti lasciati dall'erosione in atto.
